Pollution des rivières Tshikapa et Kasai identifiée dans l'Outil CB-CIS : Appel à l'action du CRREBaC

Auteur : CRREBaC, N° Réf. : CRREBaC/RTM/043/082021, Kinshasa 13 août 2021

➤ Catastrophe environnementale et humaine sur la rivière Kasai

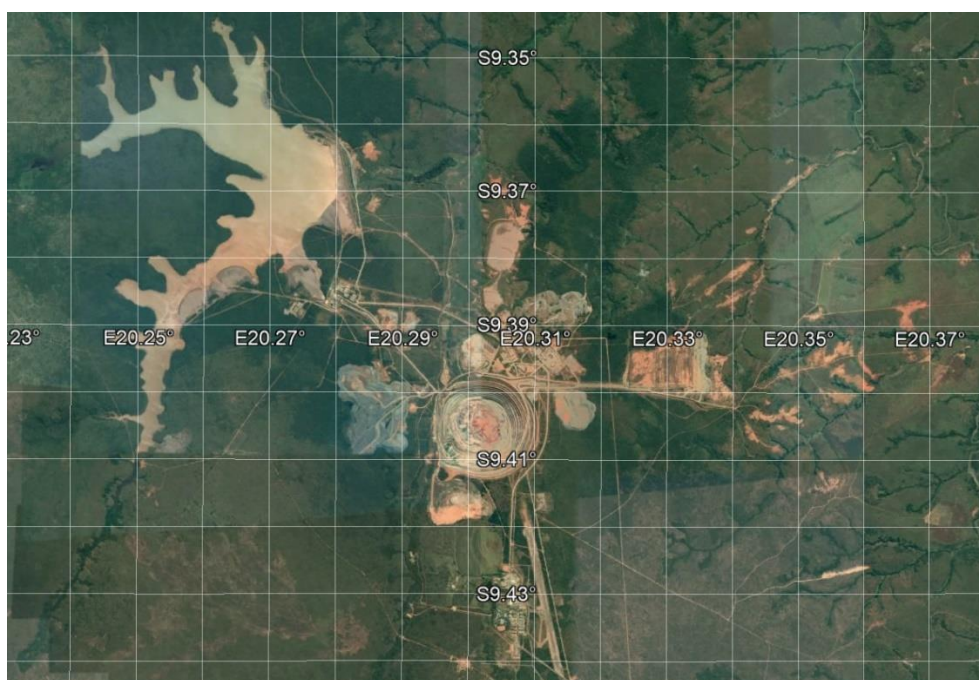
Depuis le début du mois d'août 2021, les populations riveraines du bassin de la rivière Kasai, précisément le long des rivières Tshikapa et Kasai, vivent une catastrophe environnementale et humaine d'une ampleur incalculable. Cette catastrophe serait due à la pollution de ces rivières suite aux activités minières en amont du bassin versant de la rivière Tshikapa dans la partie angolaise. Il s'agirait des complexes miniers de Luo, Camatchia-Camagico et Catoca.

Fig. 1 Localisation de la source de pollution des rivières Tshikapa et Kasai en Angola

Sur la base des images Sentinel publiées par Visio Terra (Equipe Sentinel Vision, EVT-919, 2021) et nos investigations préliminaires auprès de la population riveraine, cette pollution a été observée depuis le 15 juillet 2021 à partir de la source dans la partie angolaise et aurait fait 15 jours pour atteindre la ville de Tshikapa, et 21 jours pour atteindre la cité d'Ilebo en République démocratique du Congo.

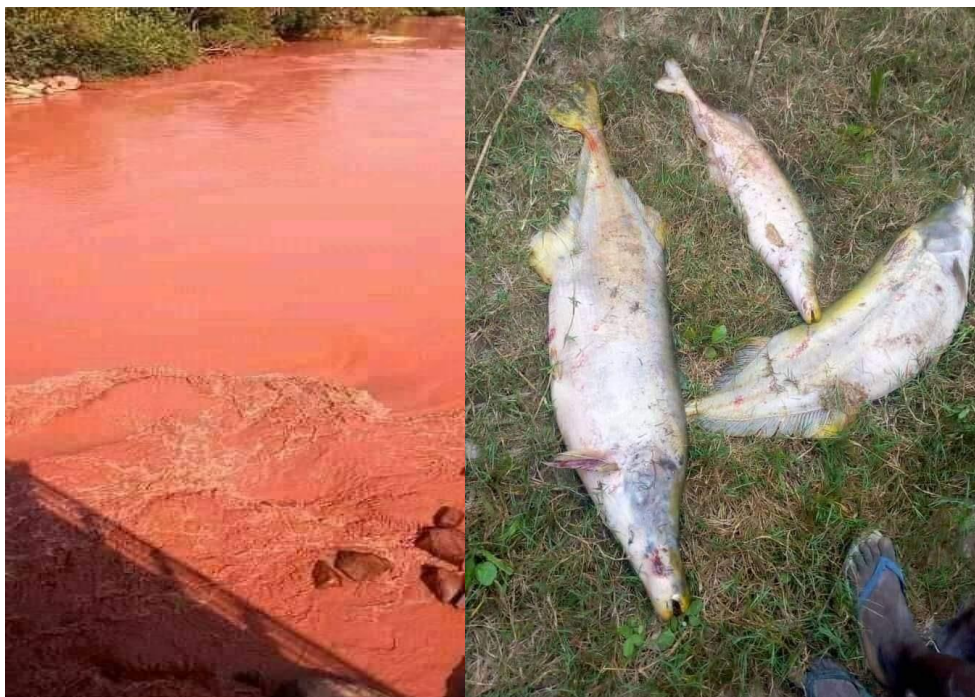
Les conséquences préliminaires enregistrées comprennent la pollution des eaux, l'intoxication et la perte de la faune et la flore aquatique, les maladies d'origine hydrique pour les populations riveraines, la perturbation des activités de pêches et de navigation, et le manque d'accès aux services d'eau à usage domestique et de récréation.

Fig. 2 Effets immédiats de la pollution des rivières Tshikapa et Kasai en RD Congo

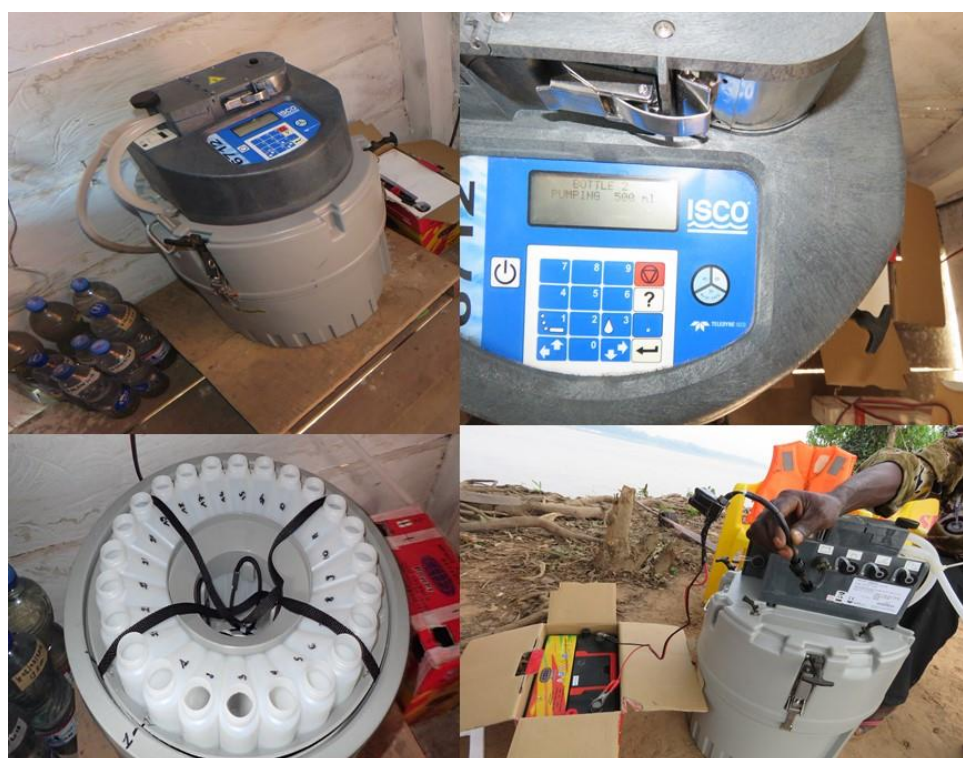
Depuis 2017, CRREBaC assure la surveillance des flux hydrologiques (qualité et quantité de l'eau) à partir de sa station installée sur la rivière Kasaï à Kutmumuke, dont le prélèvement automatique des échantillons de la rivière se fait 24h sur 24h. Cette station installée dans le cadre d'un programme de recherche sous financement de la Society Royale -DFID est l'unique station complète sur la rivière Kasaï qui peut être utilisée à ce jour pour évaluer la situation avant et après cette tragédie. Ces mesures devront être complétées par d'autres mesures en amont et en aval de la station CRREBaC en vue d'évaluer le niveau du risque. Ceci devrait permettre d'établir les responsabilités et orienter la prise de décision pour la gestion durable des ressources en eau du bassin versant de la rivière Kasaï.

Fig. 5 Quelques équipements de la station de surveillance des flux sur la rivière Kasai

- ✚ Evaluer l'impact socio-économique et environnemental de la pollution et proposer des mesures d'atténuation et de réparation ;
- ✚ Renforcer la capacité opérationnelle de la station de surveillance du CRREBaC et dupliquer ce modèle sur d'autres points sensibles, notamment les zones d'exploitations minières et industrielles, les zones à forte concentration de population, et les zones à biodiversité unique telles que le Pool Malebo qui subit la pollution des activités anthropiques de l'ensemble du bassin du Congo ;
